## ZMENOVÝ LIST č. 1/2026

k projektu: Zlepšenie vzdelávacej infraštruktúry v Strednej odbornej škole gastronómie a služieb , Sídliisko duklianskych hrdinov č. 3, Prešov

| Objekt / časť stavby | SO 01 – Prístavba |

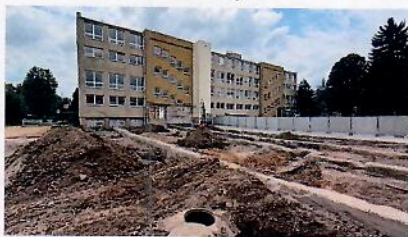
| <p><b>Výkopy – celkový pohľad na odkryté základy</b></p> | <p><b>Detail sondy jestvujúcich ZD – záber 1</b></p> | <p><b>Detail sondy jestvujúcich ZD – záber 2</b></p> |

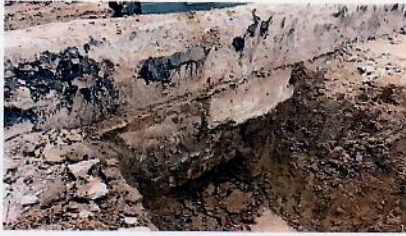
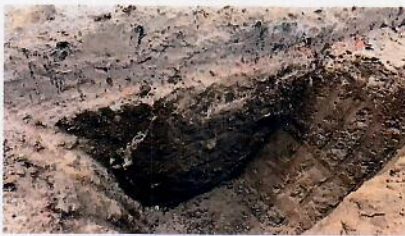
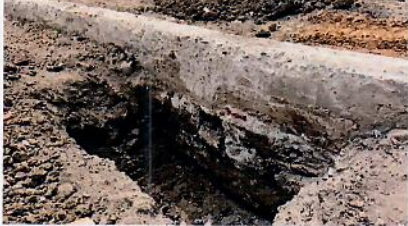
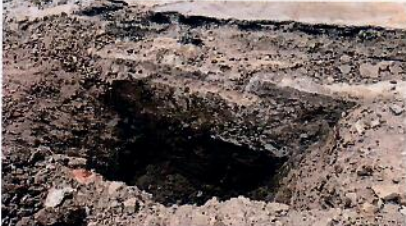
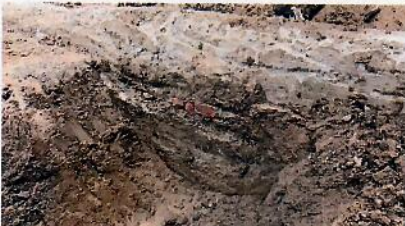
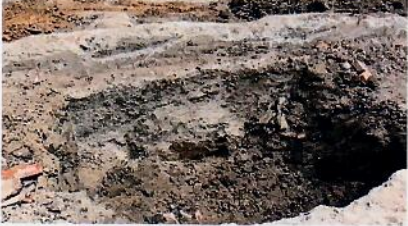
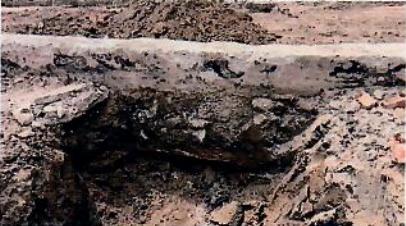
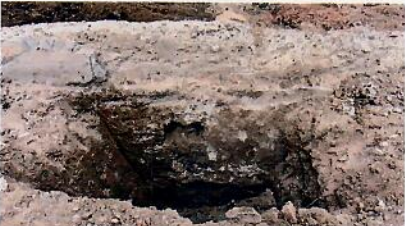
- Základovú škáru tvoria zeminy súdržné (F6-CL; CI). Tabuľková výpočtová únosnosť zeminy nie je overená geológom.
- Šírky jestvujúcich vnútorných základových pásov sú v korune cca 0,4 m a v zemine cca 0,5 m, čo nevyhovuje novým zaťažovacím podmienkam vyplývajúcim z projektovanej prístavby.
- Obvodové základové pásy je potrebné pribetonovať z oboch strán. Stredové základové pásy budú realizované v súlade s výkresom statika (Príloha č. 1).
- Jeden z vnútorných základových pásov (pri schodisku do školy) bol zdegradovaný, resp. nekvalitný nad takú mieru, že jeho sanácia by bola neekonomickou a preto bolo prístupné k jeho výmene/náhrade.

| <p><b>Detail sondy jestvujúcich ZD – záber 3</b></p> | <p><b>Detail sondy jestvujúcich ZD – záber 4</b></p> | <p><b>Detail sondy jestvujúcich ZD – záber 5</b></p> |
| <p><b>Detail sondy jestvujúcich ZD – záber 6</b></p> | <p><b>Detail sondy jestvujúcich ZD – záber 7</b></p> | <p><b>Detail sondy jestvujúcich ZD – záber 8</b></p> |

- Odstránenie betónového krytu (podkladová vrstva – parkovisko) v ploche 160 m<sup>2</sup> s odvozom a uložením odpadu.
- Hĺbenie rýh pre nové a zosilnené základové pásy v objeme 30,74 m<sup>3</sup>, vrátane vodorovného premiestnenia výkopu a odvozu prebytočnej zeminu na skládku.
- Debnenie / oddebnenie stien základových pásov (61,9 m<sup>2</sup>), betonáž novými základovými pásmi betónom C 16/20 (51,233 m<sup>3</sup>).
- Odvoz sutiny a vybúraných hmôt na skládku (36 t) vrátane poplatkov za uloženie.
- Špeciálne stavebno-montážne práce (HZS) – celkom 204 hodín: vystužovanie základových konštrukcií, čistenie betónových povrchov a sanačné práce na poškodených častiach betónu.
